Zustandsanalyse

Mehrfamilienhaus, Musterstrasse 1, 6208 Oberkirch

Gebäudetyp	Mehrfamilienhaus mit 11 Wohnungen, 9 Garagen und 5 Autoabstellplätzen
Baujahr	1995
Grössere Sanierungen	2014, Fenster, Malerarbeiten Fassade, Reparatur Balkone
Grundstück-Nr. / Grundbuch / Fläche (m ²)	614 / GB Oberkirch / Fläche 2'451
Mietzinseinnahmen Soll (CHF/Jahr)	227'000
GVL-Wert (CHF)	2'338'000
Kubatur (m ³)	4'321

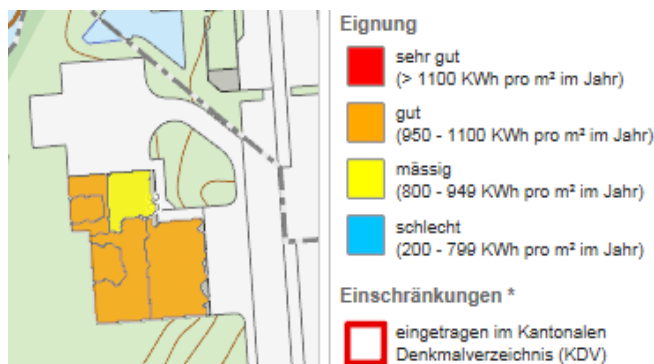
Als Möglichkeit für die Energieoptimierung haben wir uns Gedanken über eine PV-Anlage gemacht. Wir haben die Gebäudeperimeter beim Solarrechner der CKW eingegeben. Daraus haben sich folgende Investitionen und Renditezahlen ergeben:

Berechnungen gemäss CKW Solarrechner (www.ckw.ch)
Die vorliegende Berechnung ist nur orientierend und müsste im Hinblick auf eine Umsetzung noch genau geprüft werden.
